公益財団法人日本医療機能評価機構 医療事故防止事業部

医療事故情報収集等事業 医療安全情報（No. 204）の公表について

人工呼吸器の吸気側と呼気側の回路接続間違い

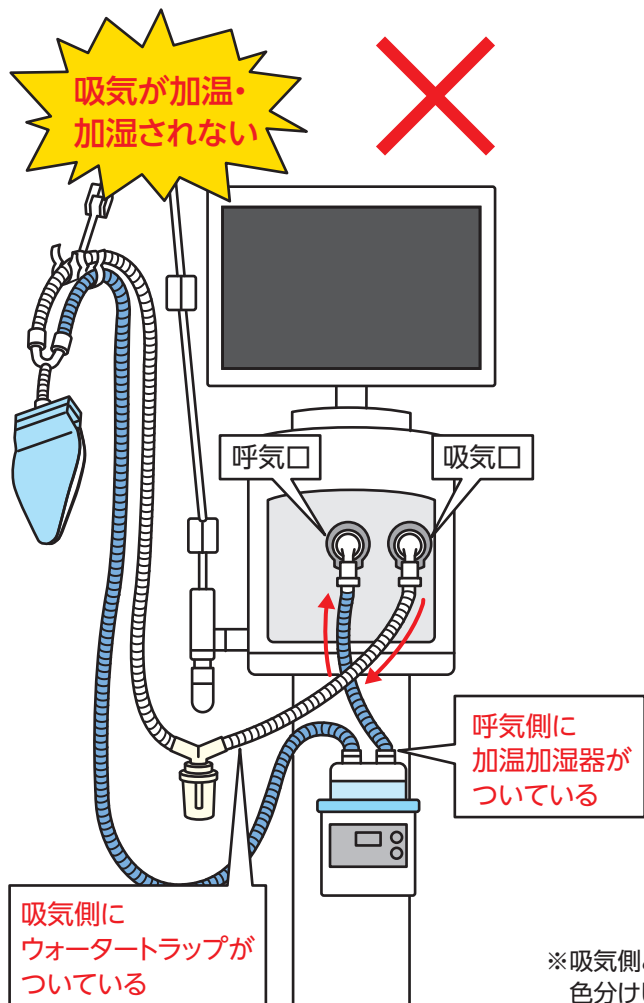
事例1のイメージ

人工呼吸器の回路の吸気側と呼気側を逆に接続した事例が報告されています。

NICUで、臨床工学技士が人工呼吸器の回路を組み立て、看護師が人工呼吸器をベッドサイドに準備した。帝王切開で生まれた患児が入室後、医師は人工呼吸管理を開始した。翌日、一酸化窒素を投与したが、呼気中の一酸化窒素濃度が上昇せず、酸素化の改善を認めなかった。臨床工学技士が確認し、吸気側と呼気側の回路が逆に接続されていることに気付いた。

- 人工呼吸器の回路の接続口に「吸気口」と「呼気口」のテープを貼る。
- 人工呼吸器の回路を患者に接続する前に、吸気側と呼気側の回路をたどって正しく組み立てられていることを確認する。

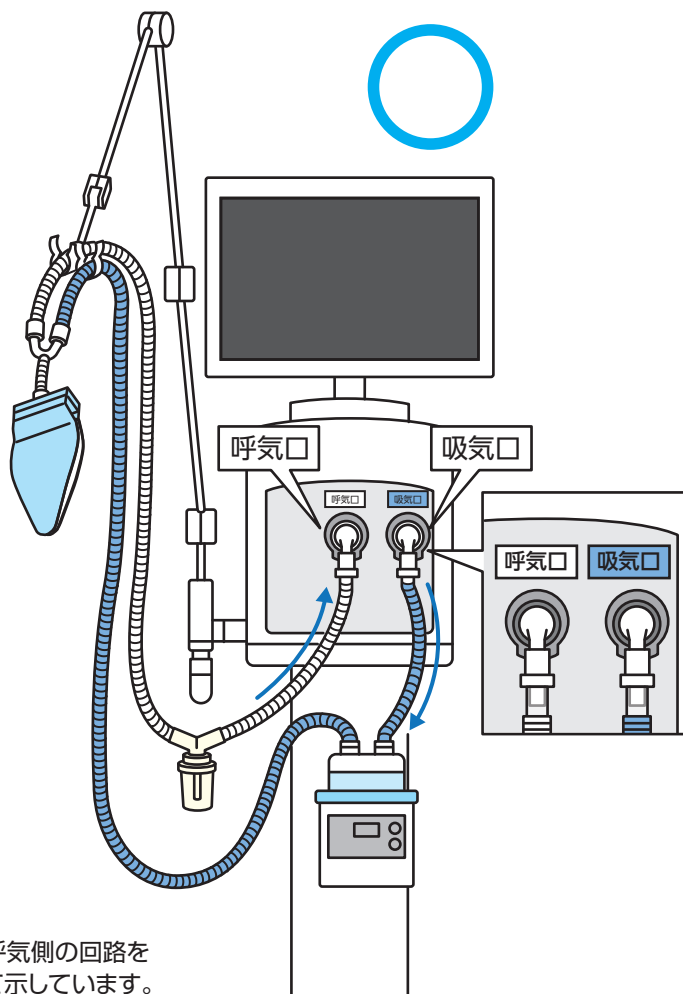
正しい接続

※吸気側と呼気側の回路を色分けして示しています。
