### 医療事故情報収集等事業 医療安全情報（No. 133）の公表について

**医療  
安全情報**

# 胸腔ドレーンの 大気への開放

No.133 2017年12月

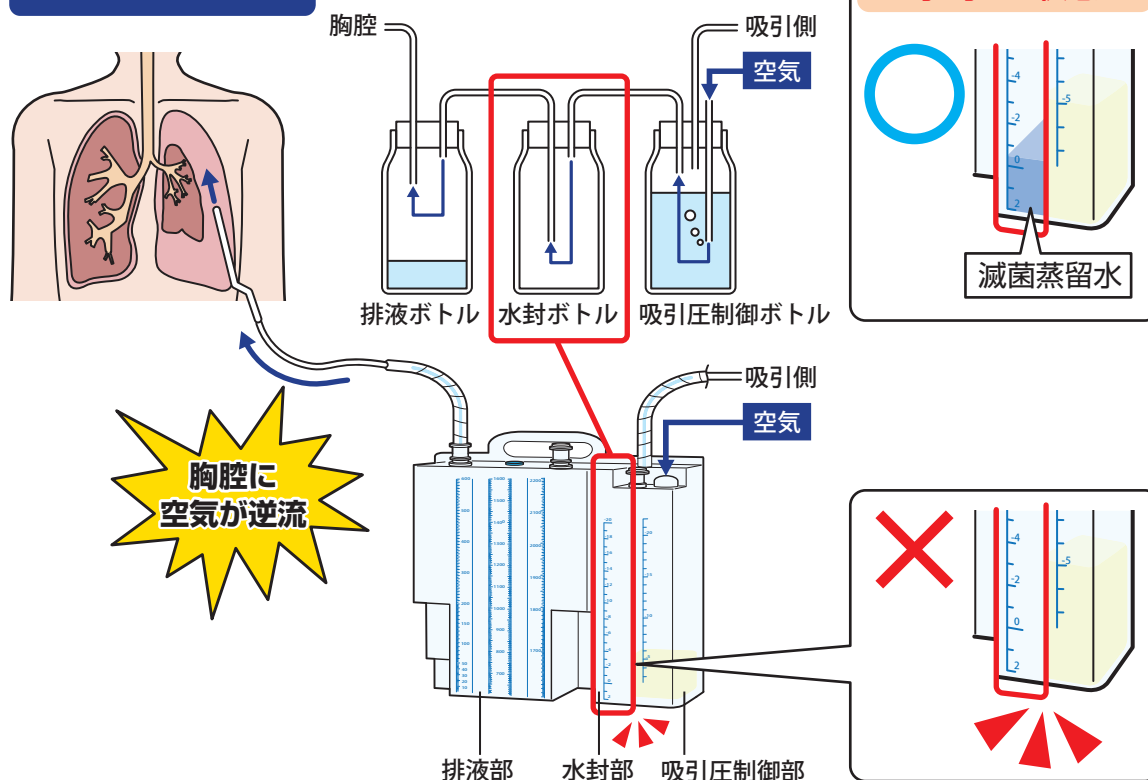
## 事例1のイメージ

**胸腔ドレーンバッグの水封部に滅菌蒸留水を入れないまま接続すると、陰圧の胸腔に空気が逆流し換気が妨げられます。**

看護師Aは、胸腔ドレーンバッグの水封部に滅菌蒸留水を入れることを知らなかった。医師と胸腔ドレーンバッグを交換する際、看護師Aはバッグをベッドサイドで開封しそのままの状態医師に手渡した。医師はドレーンをバッグに接続した。その後、看護師Bがバッグの水封部に滅菌蒸留水が入っていないことに気付いた。患者は頻呼吸でSpO<sub>2</sub>は87%であり、呼吸苦を訴えた。

- ・胸腔ドレーンバッグ準備の手順を作成する。
- ・適切な胸腔ドレーンバッグの使用について教育する。
