医療事故情報収集等事業 医療安全情報 (No. 113) の公表について

医療 安全情報

No.113 2016年4月

中心静脈カテーテル抜去後の 空気塞栓症

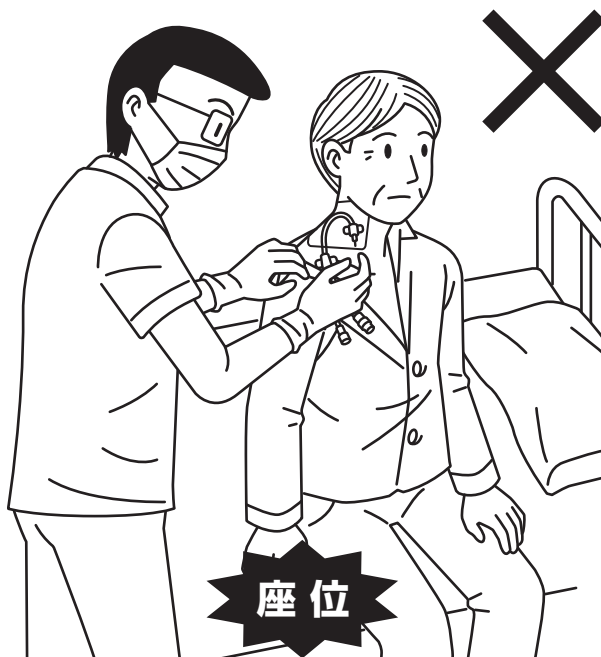
事例1のイメージ

座位で中心静脈カテーテルを抜去後、空気塞栓症をきたした事例が報告されています。

医師は中心静脈カテーテル(ブラッドアクセス)の抜去のため訪室したところ、患者は座っていた。医師は座位で抜去することの危険性を知らず、座位のまま中心静脈カテーテルを抜去した。その後、患者は呼吸困難を生じ、脳梗塞を発症した。カテーテル抜去部から空気が血管内に流入したことによる空気塞栓症と考えられた。

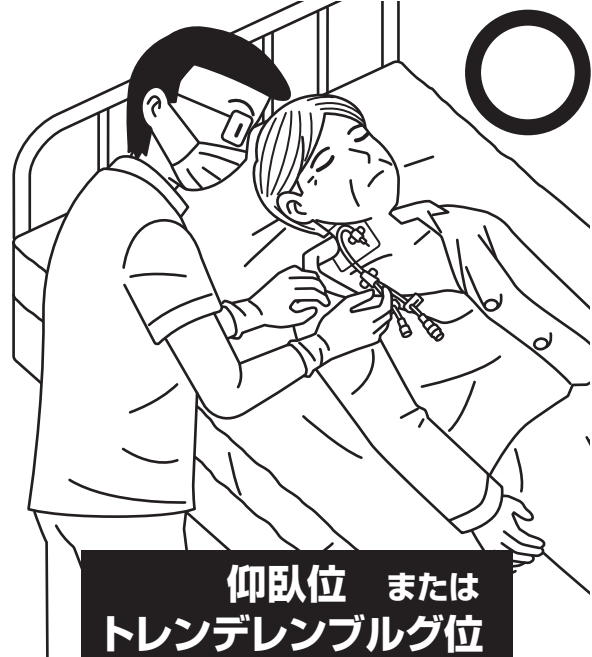
医療機関の取り組みのイメージ

- ・「中心静脈カテーテル抜去の方法」のマニュアルを作成する。
 - 体位は仰臥位またはトレンデレンブルグ位とする。
 - 吸気後に息を止めてもらいカテーテルを抜去する。
 - 抜去部は5分以上圧迫する。
 - 抜去部は密閉性の高いドレッシング材で覆う。
- ・中心静脈カテーテルの研修会の内容に、抜去時の注意事項を追加する。
