医療事故情報収集等事業 医療安全情報 (No. 130) の公表について

中心静脈ラインの開放による空気塞栓症

No.130 2017年9月

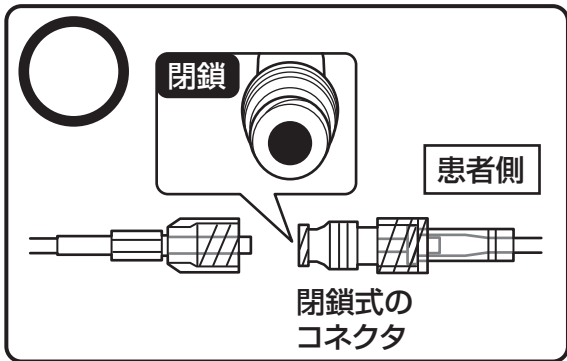
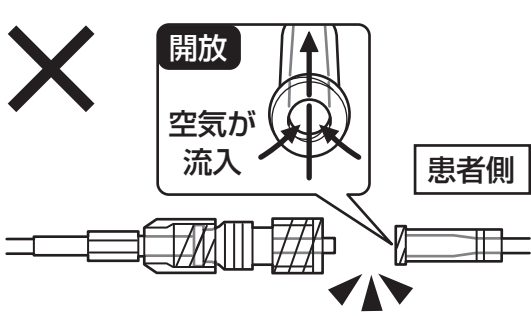
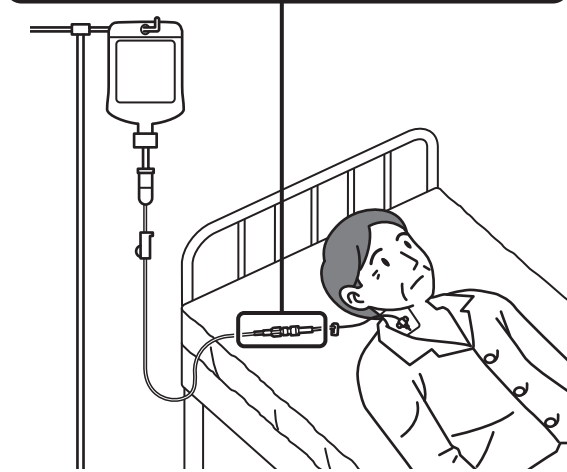
事例1のイメージ

大気に開放される状態で中心静脈ラインの接続を外したことにより、血管内に空気が流入し、患者に影響があった事例が報告されています。

本来外す部位

看護師は患者が座位の状態更衣を介助した。その際、閉鎖式のコネクタと輸液ラインの接続が外れなかったため、中心静脈カテーテルのクランプを閉じないまま閉鎖式のコネクタを外した。中心静脈カテーテルが大気に開放され、空気が流入し空気塞栓による脳梗塞を起こした。

- ・閉鎖式のコネクタを使用しない場合、中心静脈カテーテルのクランプを閉じないまま接続を外すと、大気に開放され血管内に空気が流入する危険性があることを院内で周知する。
- ・中心静脈ラインの接続を外す際、閉鎖式のコネクタが付いていることやクランプが閉じていることにより患者側のラインが閉鎖されているか確認する。
