医療事故情報収集等事業 医療安全情報（No. 194）の公表について

医療
安全情報

No.194 2023年1月

テスト肺使用による
人工呼吸器回路の再接続忘れ

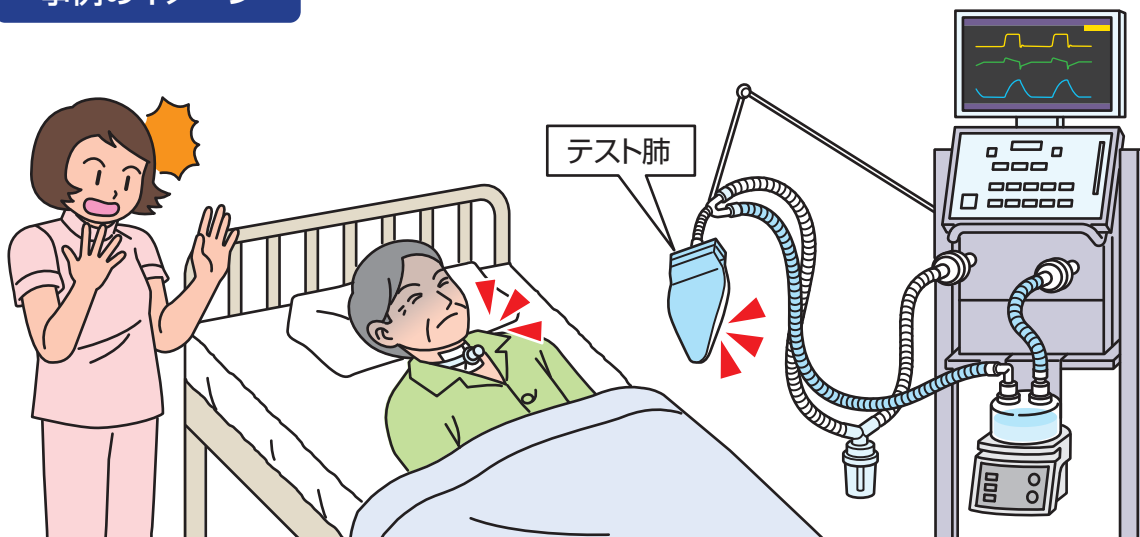
事例のイメージ

患者から外した人工呼吸器の回路にテスト肺を接続したため、人工呼吸器のアラームが鳴らず、患者に回路を再接続していないことに気付くのが遅れた事例が報告されています。

◆テスト肺(テストラング)は、人工呼吸器の作動の確認を行う際に使用するものです。

- ・人工呼吸器を装着している患者のもとを離れる際は、回路が患者に接続されていることや、患者の胸郭の動きを確認する。
