医療事故情報収集等事業 医療安全情報 (No. 216) の公表について

## 永久気管孔のある患者への 無効な換気

永久気管孔のある患者に、鼻・口から無効な換気を試みた事例が報告されています。

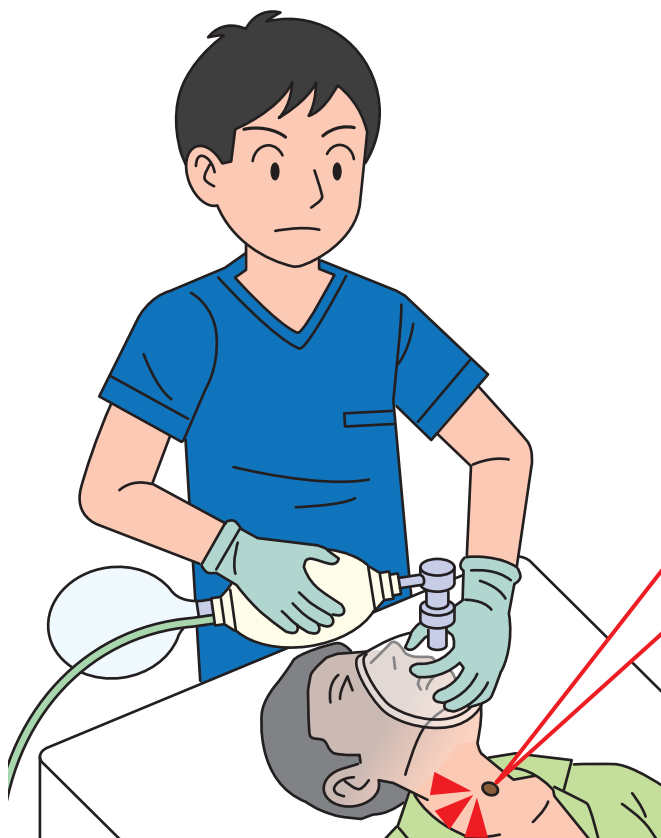
### 事例のイメージ

永久気管孔は、気管切開と異なり、鼻・口と気管～肺が完全に分離しているため、鼻・口から換気はできません。

- 患者が永久気管孔造設後であることを電子カルテの決められた場所に記載し、医療者間で情報共有できるようにする。
- 永久気管孔のある患者の緊急時の対応方法についてベッドサイドに掲示する。
- 永久気管孔の構造と換気方法について、医師・看護師に周知する。

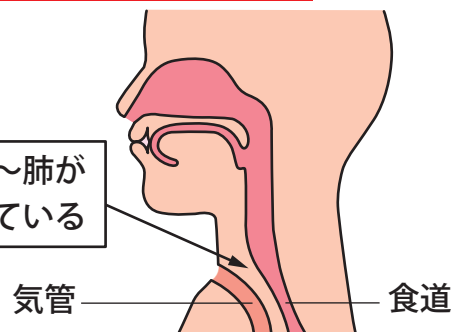
### 永久気管孔の構造

鼻・口と気管～肺が完全に分離している
