医療事故情報収集等事業 医療安全情報（No. 229）の公表について

# 神経ブロックの左右の取り違え

神経ブロックを実施する直前に部位を確認せず、左右を取り違えた事例が報告されています。

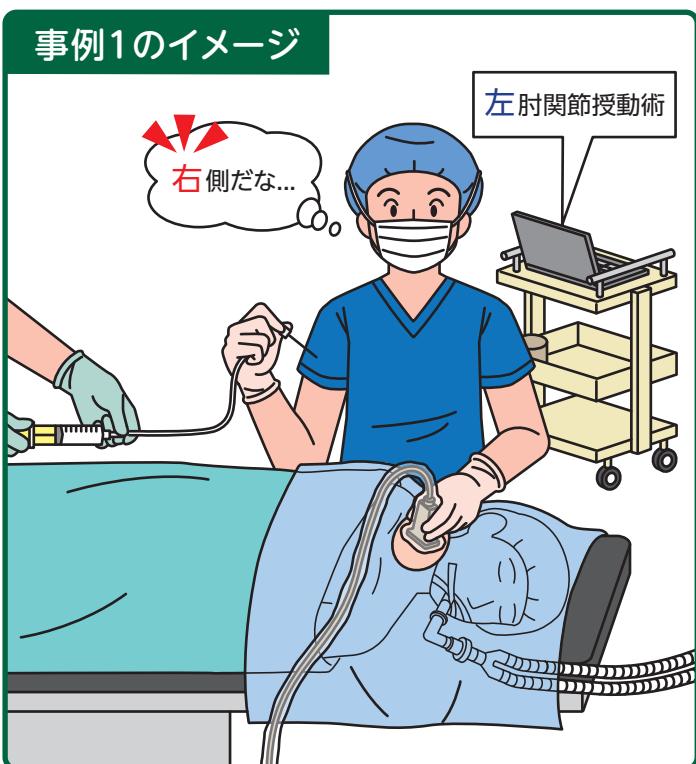
### 事例1のイメージ

左肘関節授動術を右側臥位で実施するため、手術室看護師は患者の右側にスペースができるよう室内を準備した。全身麻酔導入後、整形外科医師は右側が術側と思い込み、誤って右側に腕神経叢ブロックを実施した。術式・術側は執刀直前のタイムアウトで確認することになっており、その前に行う神経ブロックの際は術側の確認方法が決められていなかったため、確認していなかった。

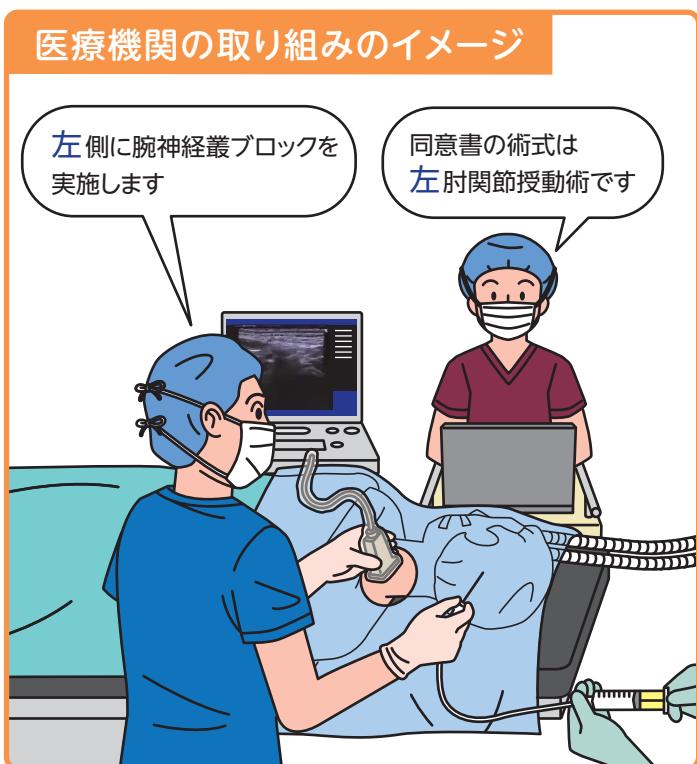
### 医療機関の取り組みのイメージ

- 医師は、神経ブロックを実施する直前に術側を宣言し、チームメンバーは手を止めて術側の左右を確認する。

- 神経ブロックを実施する直前に、術側の左右を同意書などを用いて照合するルールを決め、周知しましょう。
- 術側の左右の確認は、入室時、神経ブロックの実施直前、執刀直前の3つのタイミングで行いましょう。
