医療事故情報収集等事業 医療安全情報（No. 128）の公表について

手術部位の左右の取り違え —脳神経外科手術—

No.128 2017年7月

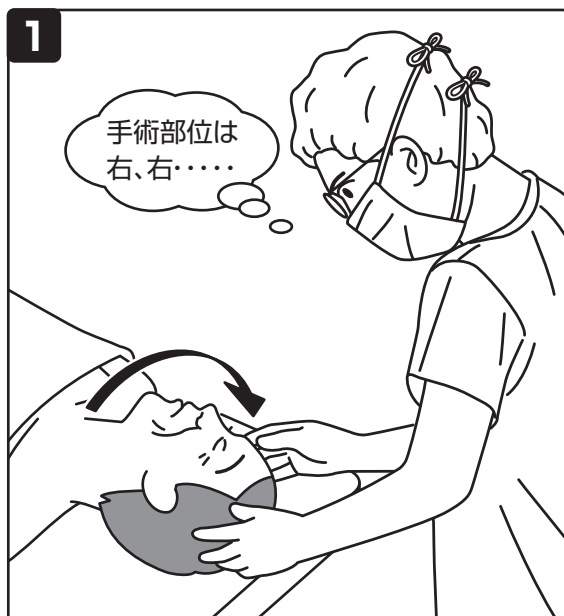
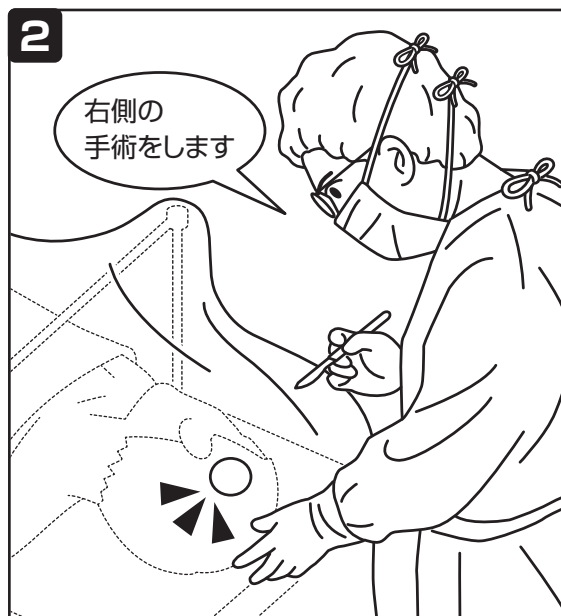
事例1のイメージ

脳神経外科手術で手術部位の左右を取り違えた事例が11件報告されています。

- いずれも、画像は確認したがポジショニングなどを行う前に手術部位を確認しなかった事例です。
- 4件は、執刀直前に医師が声に出した手術部位と執刀部位を照合しなかった事例です。

患者の入室後、執刀医は助手の医師、外回り看護師と画像を見て、手術部位が右側であることを確認した。器械出し看護師は、術側を把握していなかった。執刀医は、患者の顔が右を向き、術野が下になっていることに気づかず、術野とは反対の左側の頭部を剃毛し、局所麻酔を行った。執刀医は、消毒・ドレーピングを行い、執刀直前に、患者名、疾患名、術式、術側(右側)を周囲に伝えたが、術野が右側であることを誰も確認しなかった。皮膚切開後、骨を削り硬膜を切開する際に、助手の医師が血腫がないことに気づき、左右を取り違えたことが分かった。

- ・脳神経外科手術では、ポジショニングなどの手術準備の直前に、医師・看護師など複数の医療スタッフで画像の所見と手術部位を照合する。
- ・執刀直前に手術部位を確認する際は、医師が声に出した手術部位と執刀予定の部位と手術申込書を照合する。
