医療事故情報収集等事業 医療安全情報（No. 203）の公表について

小児の輸液の血管外漏出(第2報)

小児に輸液を投与中、血管外漏出に気付くのが遅れ、治療を要した事例が報告されています。

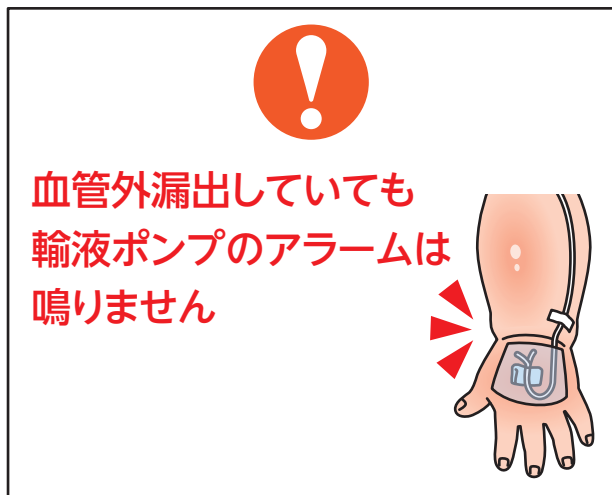
事例のイメージ

- ・輸液ポンプを使用しており、血管外に漏出した際はアラームが鳴ると思っていたため、刺入部の観察を行っていなかった。
- ・夜間、患児が寝ていたので起こさないように刺入部の観察を行わなかった。
- ・刺入部を不透明のテープで固定していたため、観察ができなかった。
- ・末梢静脈ラインが入っている上肢をカバーや包帯などで保護しており、観察が難しかった。
- ・患児が啼泣しているのは、絶飲絶食中のためだと思い込み、刺入部の観察をしていなかった。
- ・刺入部のみを観察し、腕全体や左右差を確認していなかった。

- 輸液の投与中は、定期的に末梢静脈ラインの刺入部およびその周辺を観察を行い、血管外漏出を早期に発見する。
- 輸液が血管外に漏出しても、輸液ポンプ等のアラームでは発見できないことを周知する。

- 院内で以下を周知しましょう。
 - 小児は、血管外漏出すると皮下組織に広がり、影響が大きくなりやすい。
 - 輸液ポンプ等のアラームはラインの閉塞を検出するもので、血管外漏出を検出するものではない。
 - 末梢静脈ラインの固定やカバーを工夫して、刺入部およびその周辺を観察を行う。
