医療事故情報収集等事業 医療安全情報（No. 213）の公表について

シリンジポンプの 注射器の交換間違い

複数の薬剤をシリンジポンプで投与中、注射器の交換を誤り、別の薬剤の注射器を接続して投与した事例が報告されています。

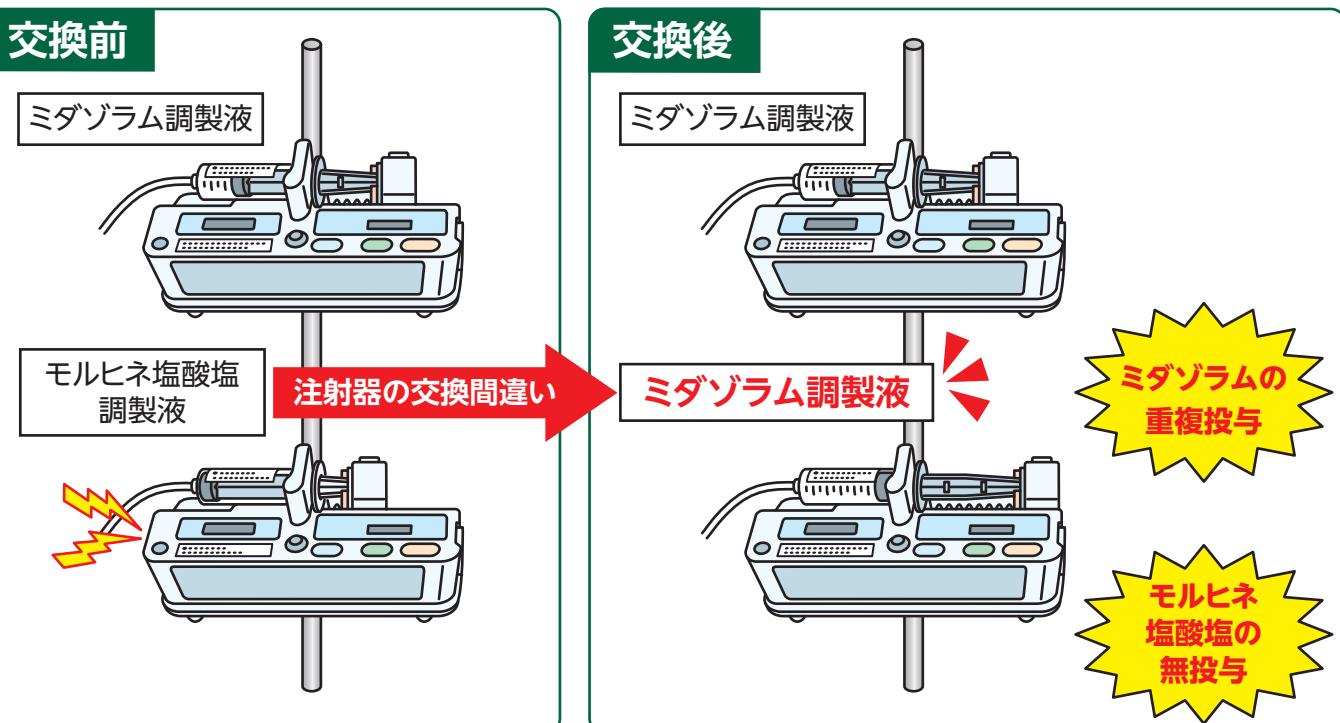
事例のイメージ

- 空の注射器のラベルと交換する注射器のラベルの薬剤名を照合しなかった。
- 患者のリストバンドと交換する注射器のラベルをバーコード認証した際、電子カルテの画面に患者にオーダされた薬剤であることを示す「○」が表示されたため、正しいと思った。

- シリンジポンプの注射器を交換する際は、空になった注射器のラベルやシリンジポンプに貼付しているラベルと、交換する注射器のラベルの薬剤名を照合する。
